ANÁLISE ESTATÍSTICA DA PATOLOGIA EM EDIFÍCIOS RECENTES

Rui Calejo Rodrigues¹, Flora Silva²

Resumo

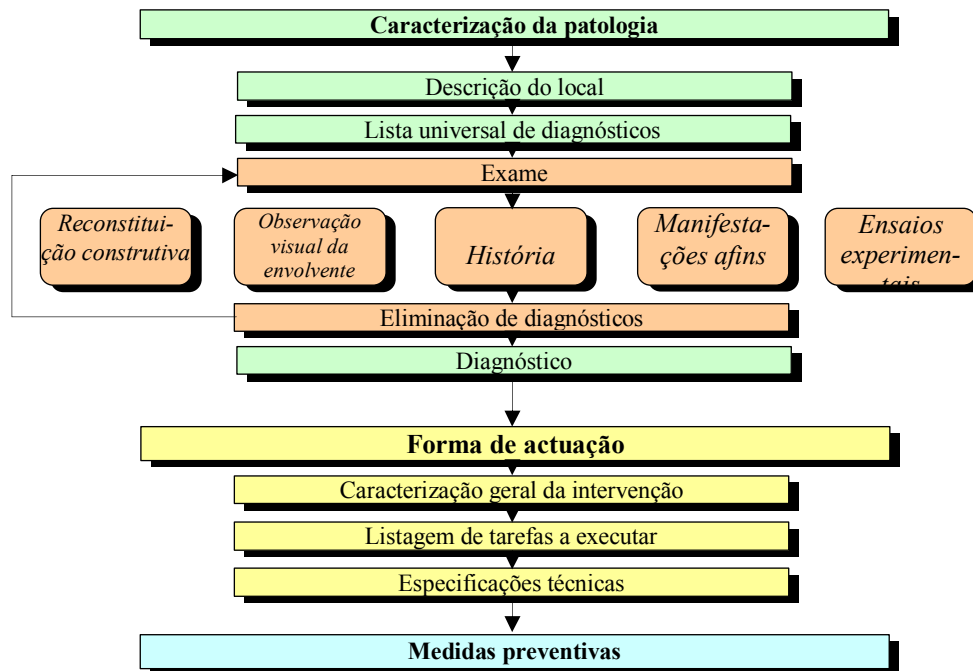
Figura 1 – Fluxograma do Processo de Diagnóstico [1].

A figura 1, que se segue, dá ideia do fluxograma do processo do diagnóstico.

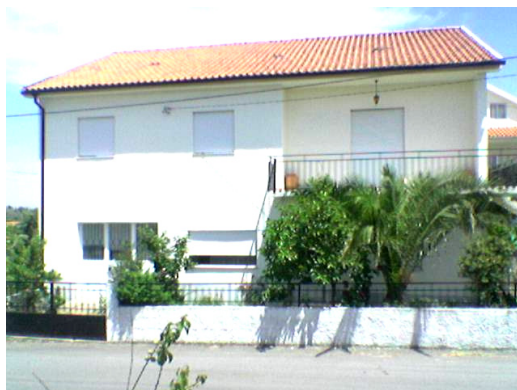
Figura 2 – Edifício tipo do grupo das habitações individuais.

As figuras 2 e 3 que se seguem dão nota de duas situações que identificam os dois grupos referidos.

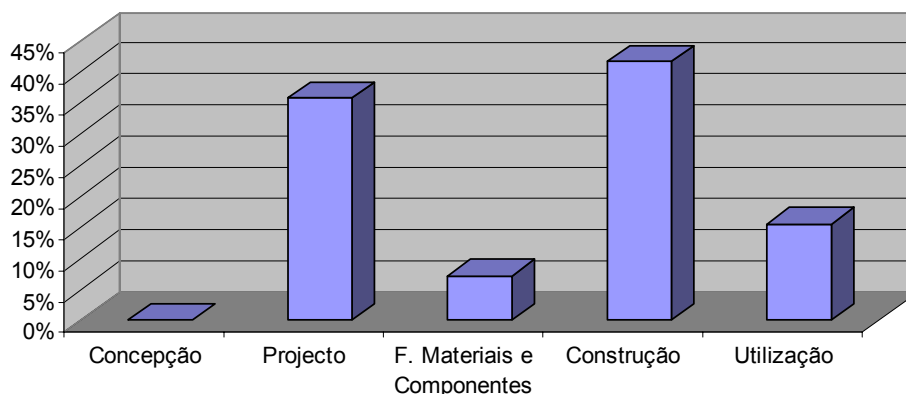
Figura 5 – Peso relativo de cada fase do empreendimento nas Patologias observadas.

Complementarmente recolheram-se os indicadores da responsabilidade de cada fase do empreendimento nas Patologias estudadas. Pesaram-se percentualmente a totalidade das atribuições de responsabilidade a cada uma das fases e foi assim possível definir uma incidência. O quadro 3 e a figura 5 ilustram os resultados obtidos.

Concepção	Projecto	F. Materiais e Componentes	Construção	Utilização
0%	36%	7%	42%	15%
